НАУЧНАЯ СТАТЬЯ / RESEARCH PAPER

## Особенности реставрации здания ресторана «Золотой колос» (ВДНХ, Москва)

## Features of the restoration of the “Golden Ear” restaurant (VDNH, Moscow)

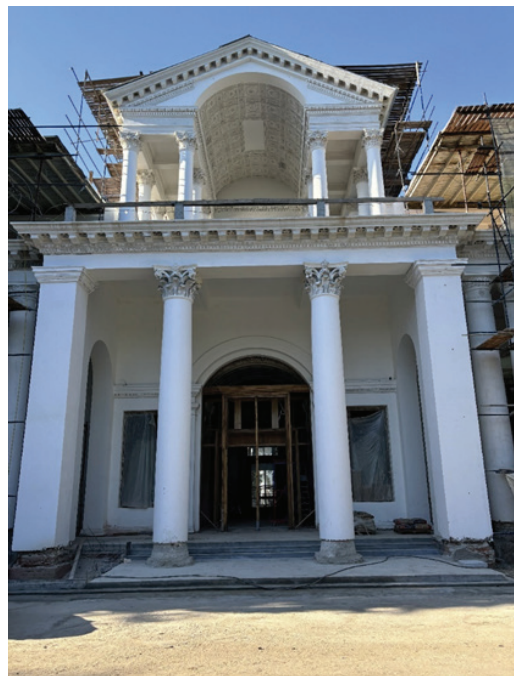
**Рис. 1.** Главный фасад. Процесс реставрационных работ  
**Fig. 1.** The main facade. The process of restoration work

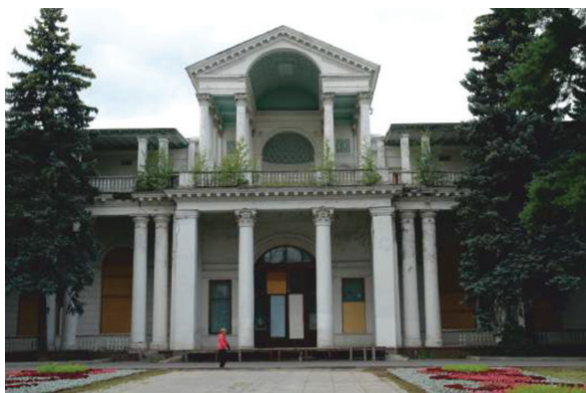
Отделка фасадов на момент 2020 г. деструктирована, на южном фасаде русты сбиты, на наружных лестницах русты утрачены, просматриваются не завершенные штукатурные работы, цоколь со стороны главного фасада облицован гранитом (рис. 8). Полы открытой колоннады выполнены в технике террасцо, полы террасы — из брекчии (более поздняя отделка).

**Рис. 8.** Главный фасад до начала проектных работ 2020 г. [21]

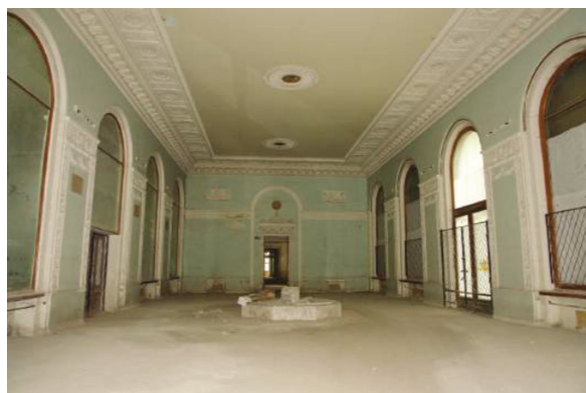
**Рис. 9.** Интерьер банкетного зала 2020 г. до начала проектных работ

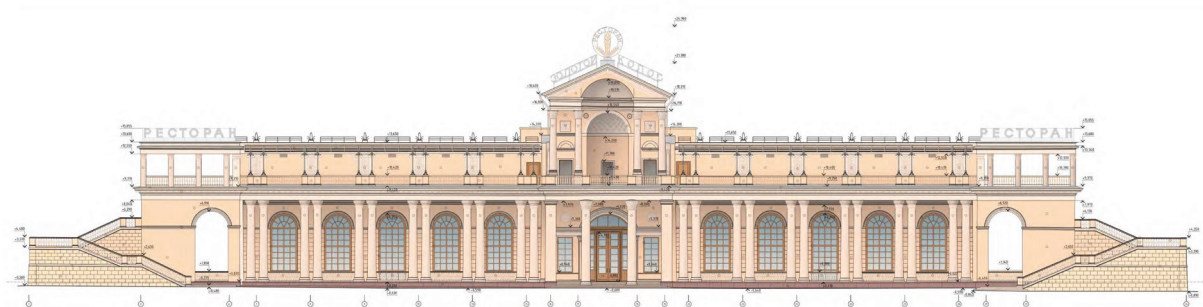
**Рис. 10.** Главный фасад ресторана. Цветовое решение проекта реставрации

Проектом предусмотрено восстановление первоначального облика второго яруса главного фасада, а именно поздние квадратные кирпичные колонны и деревянная конструкция навеса демонтируются, реставрируются и воссоздаются металлические стойки с бра для навеса. В процессе архитектурных исследований установлено, что стойки световых фонарей и опорных конструкций для навесов сохраня-

ются в кирпичной конструкции квадратных поздних колон (рис. 10) [21].
