## Алгоритм проведения обследований систем холодного и горячего водоснабжения жилых зданий

Николай Алексеевич Макиша, Валентин Александрович Чухин

## Survey algorithm for cold and hot water supply systems of residential buildings

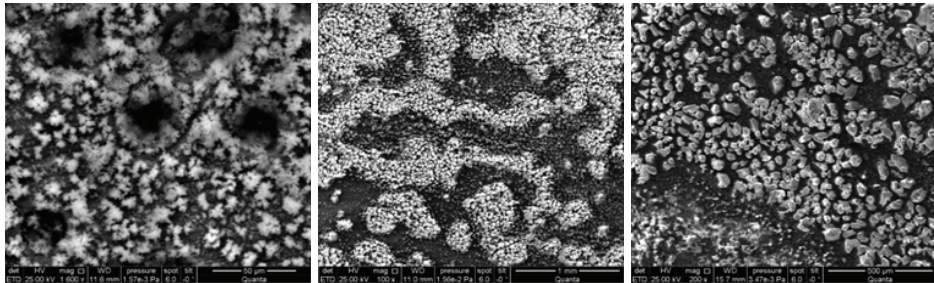
Рис. 1. Микрофотографии осадка на поверхности индикаторных образцов

Fig. 1. Microphotography of sediment on pipe sample surface

На рис. 1 представлены микрофотографии структуры осадка, образующегося на поверхности индикаторов в процессе коррозии. На рис. 2 показана спектрограмма осадка, а в табл. 2 приведен его химический

По результатам анализа сделан вывод, что в системе ГВС протекает интенсивная коррозия, причем не только оцинкованных труб, но и теплообменника, на что указывает наличие меди в составе осадка. Содержание цинка в осадке до 1,5 % свидетельствует о незначительной коррозии системы ГВС, от 2 до 3 % — об умеренной коррозии, свыше 4 % — об интенсивной коррозии.

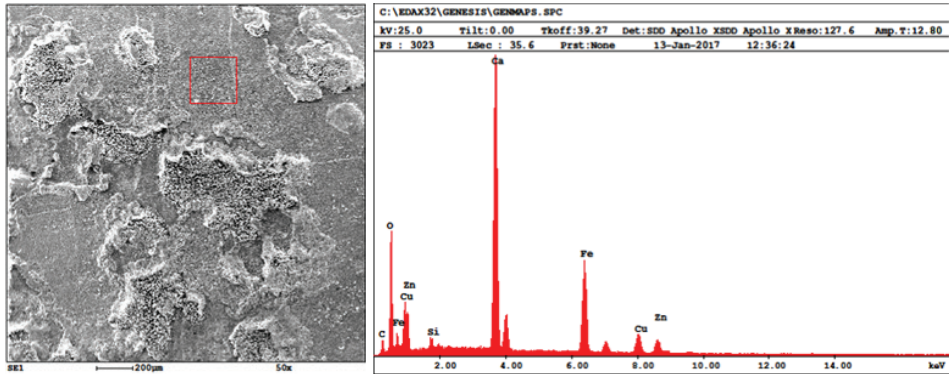
Рис. 2. Спектрограмма осадка на поверхности индикатора коррозии

Fig. 2. Spectrogram of sediment on pipe sample surface

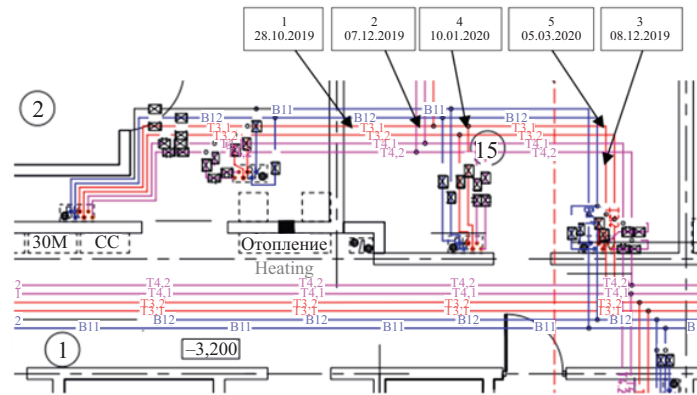
На рис. 3 приведен фрагмент плана подвала с сетями ХВС и ГВС с указанием мест, где в течение четырех месяцев произошло 5 прорывов стальных оцинкованных трубопроводов системы ГВС с образованием свищей. Следует отметить, что все свищи образовались на трубопроводах Т3.1, подающих

**Рис. 3.** Фрагмент плана подвала с магистральными трубопроводами систем холодного и горячего водоснабжения  
**Fig. 3.** Fragment of the basement plan with main pipelines of cold and hot water supply systems

горячую воду в стояки первой зоны. Свищи образовались на участке трубопровода, проложенного параллельно основным магистралям.

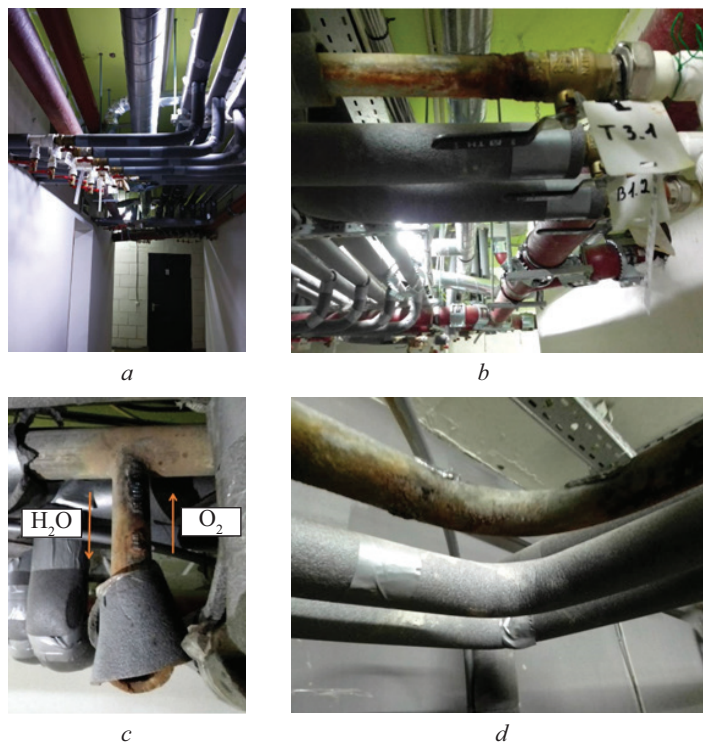
**Рис. 4.** Фотографии аварийных участков: *a* — присоединение стояков к магистральным трубопроводам в подвале; *b–d* — участки труб со свищами

**Fig. 4.** Photos of emergency sections: *a* — connection of risers to main pipelines in the basement; *b–d* — sections of pipes with fistulas

проводах с U-образной схемой присоединения стояков является низкая скорость движения воды. При низкой скорости воды в трубах с изменением направления движения воды с горизонтального на вертикальное и вниз (рис. 4, *c*) на горизонтальном участке магистрального трубопровода будет накапливаться воздух, в то время как на горизонтальном участке, идущем к стояку (рис. 4, *a*), будет накапливаться осадок. И в том, и в другом случае риск возникновения коррозии более высокий. В первом случае из-за разной концентрации кислорода, что приводит к появлению катода на внутреннем хорошо аэрированном участке поверхности горизонтальной трубы и, соответственно, анода на поверхности вертикального участка, с более низкой концентра-

цией кислорода. Первоначально коррозия протекает с разрушением цинкового покрытия на аноде, затем начинается коррозия стальной основы. Иллюстрацией приведенного объяснения может служить фотография на рис. 4, с. По данным, приведенным в статье [12], увеличение скорости потока от 0,19 до 0,45 м/с снижает скорость коррозии в 2,8 раза. Это связано с тем, что при скорости воды в трубах более 0,5 м/с пузырьки воздуха двигаются равномерно по всему сечению трубы, не задерживаясь и не создавая градиента концентрации кислорода по длине трубопровода. Когда скорость превышает 1 м/с, пузыри разбиваются на очень мелкие пузырьки. Получается подобие эмульсии из воды и воздуха. Пузыри воздуха в системе водоснабжения начинают разрушаться при скорости движения жидкости от 0,25 м/с. Если она ниже, пробки могут застаиваться в одних местах довольно долго<sup>10</sup> [13]. Во втором случае осадок может инициировать развитие подшламовой коррозии.

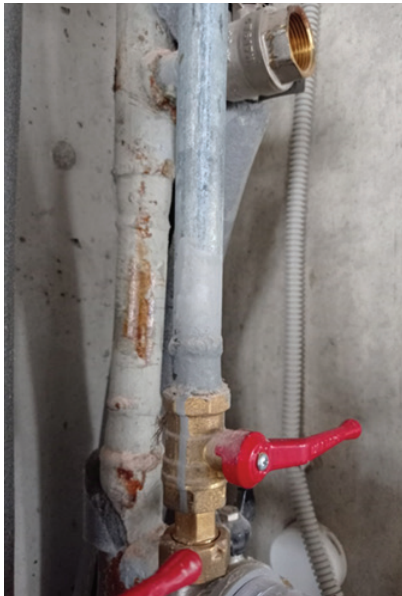
а

Одним из наиболее подверженных коррозии элементов системы ГВС являются полотенцесушители, располагаемые на подающих стояках. Полотенцесушители даже в системах с благоприятной гидравликой имеют нормативный срок службы значительно ниже, чем трубопроводы. На рис. 5 приведены фотографии стояков в месте присоединения к полотенцесушителю (рис. 5, а) и фрагменты этих стояков со следами интенсивной коррозии (рис. 5, с). На рис. 5, b показана схема из рабочего

Рис. 5. Фотографии фрагментов стояков с наличием интенсивной коррозии

Fig. 5. Photos of fragments of risers with the presence of intense corrosion
