## Торговый дом купца А.С. Колмакова в г. Тюмени. Опыт комплексных исследований, реставрации и приспособления объекта

Александр Иванович Клименко, Мария Юрьевна Гайдук

Тюменский индустриальный университет (ТИУ); г. Тюмень, Россия

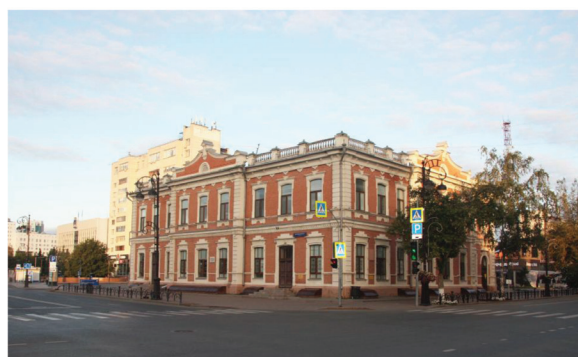
Рис. 1. Вид на дом с пересечения ул. Республики – Первомайская (фотография М.Ю. Гайдук, 2020 г.)

Fig. 1. View of the house from the intersection of Respublika – Pervomayskaya str. (photo by M.Yu. Gaiduk, 2020)

Здание фиксирует угол квартала в центральных улицах города — Республики (бывшая — Царская) и Первомайской (бывшая — Голицынская) (рис. 1). Во время строительства в последней трети XIX в. это была окраина города, на которой в этот период формировалась обширная базарная площадь.

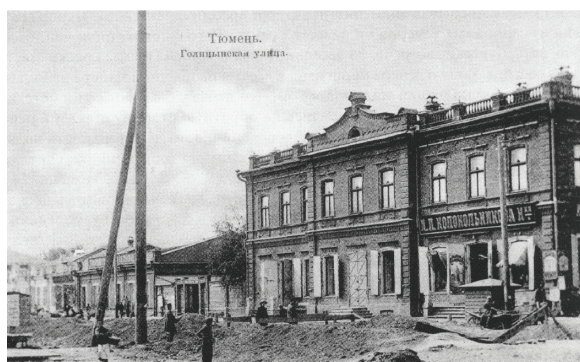
Рис. 3. Вид особняка по ул. Галицынской (ныне — ул. Первомайская), фотография 1912 г.

Fig. 3. View of the mansion on Galitsynskaya st. (now — Pervomayskaya st.), photo taken in 1912

Позднее, вероятно, потому что широкий подиум затруднял движение пешеходов на перекрестке улиц, он был демонтирован и у каждого из уличных входов в торговые залы были устроены отдельные крыльца, но загрузочные лестницы и галереи под крыльцами сохранились, навесы над ними указаны на плане первого этажа за 1928 г. (рис. 3).

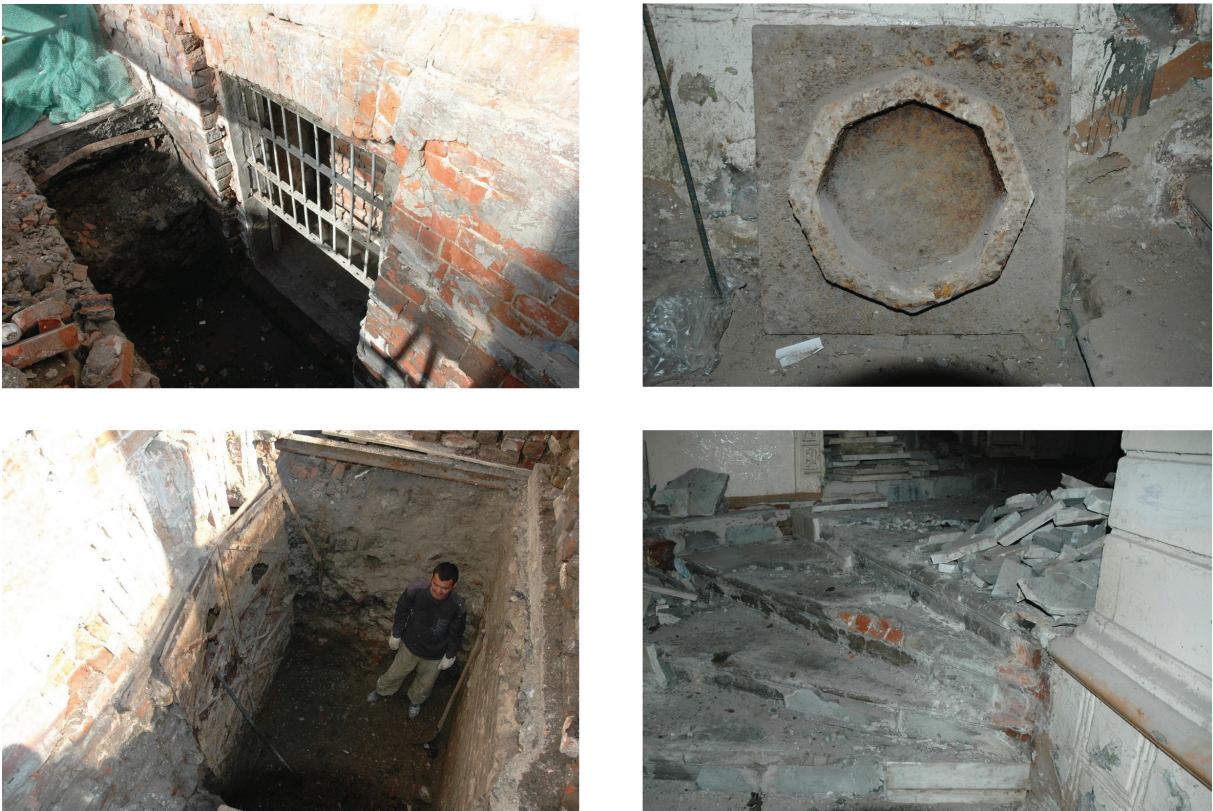
Рис. 6. Натурное обследование объекта (фотографии А.И. Клименко, 2006 г.)

Fig. 6. Field survey of the object (photo by A.I. Klimenko, 2006)

Начало второму этапу исследований положили работы по санации стен цоколя в 2006 г., для этого по периметру наружных стен всего здания были вырыты шурфы. В результате обнаружены все элементы ранее существовавших грузочных галерей вдоль фасадов: каменные проступи лестниц, части подпорных стен, балки перекрытий в виде железных рельс, железные кованые ворота в центральном проеме стены по ул. Первомайской. Во время шурфовки по дворовым фасадам найдена железная пята с восьмигранным стаканом под основание колонны ранее существовавшего балкона (рис. 6).

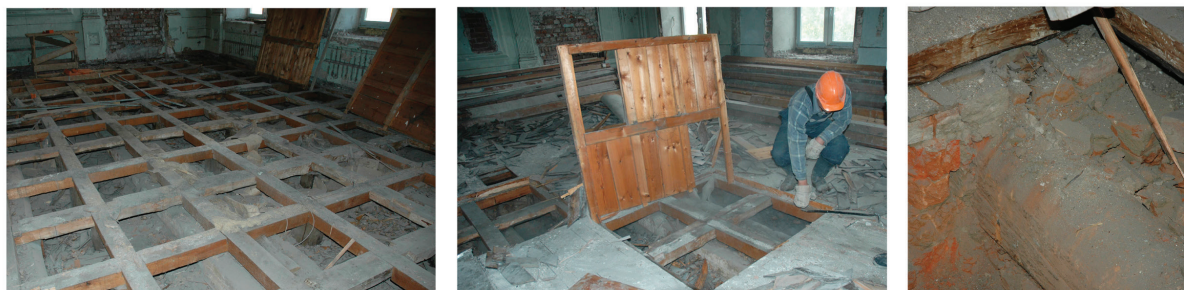
Рис. 7. Конструкция пола первого этажа (фотографии А.И. Клименко, 2002 г.)

Fig. 7. Construction of the first floor (photo by A.I. Klimenko, 2002)

Перекрытие подвального этажа устроено традиционно — кирпичные цилиндрические своды по железным балкам. Особый интерес вызывает конструкция междуэтажного перекрытия двух самых крупных торговых залов. Перекрытие большого пролета осуществлялось посредством системы двойных предварительно напряженных балок. Стабилизацию от прогиба обеспечивали фиксирующие сдвиг специальные шпонки, обернутые жестью для исключения смятия древесины. Дополнительные поперечные балки меньшего сечения удерживали основные от сдвига в горизонтальном направлении, тем самым создавалась общая жесткая конструкция перекрытия зала. На черепные бруски, прибитые к нижнему бревну, укладывались плахи настила. Для обеспечения пожарной безопасности деревянного перекрытия по настилу и вокруг выступающей части каждой балки была уложена кирпичная кладка на глиняном растворе. Поверх кирпичной кладки собрана жесткая решетка из тесаного бруса, скрепленная в «ласточкин хвост». На ячейки решетки укладывались дощатые щиты «черного» пола, собранные по принципу филенки, поверх щитов выполнялся чистый пол из паркета (рис. 7). Вентиляция этого многослойного перекрытия осуществлялась

через систему многоканальных дощатых коробов, стыкуемых между собой через специальные пазы.

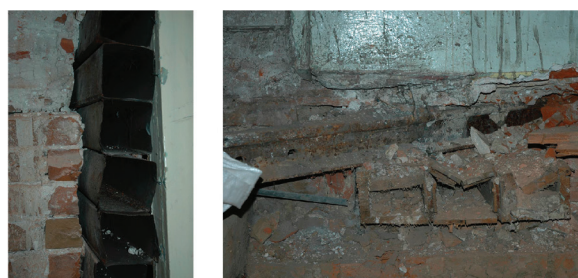
Рис. 8. Конструкция печного отопления в стене и в полу (фотографии А.И. Клименко, 2002 г.)

Fig. 8. Construction of stove heating in the wall and in the floor (photo by A.I. Klimenko, 2002)

Особая система воздухопроводов в кирпичных стенах обеспечивала при печном отоплении циркуляцию теплого воздуха. Воздуховоды выполнены в виде жестяных прямоугольных труб, закладываемых в стены, такие системы зафиксированы при вскрытии поздних проемов (рис. 8).

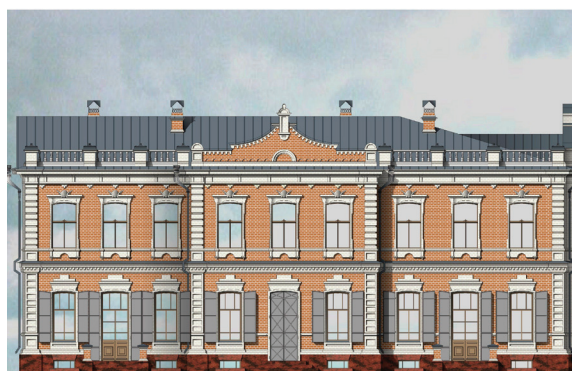
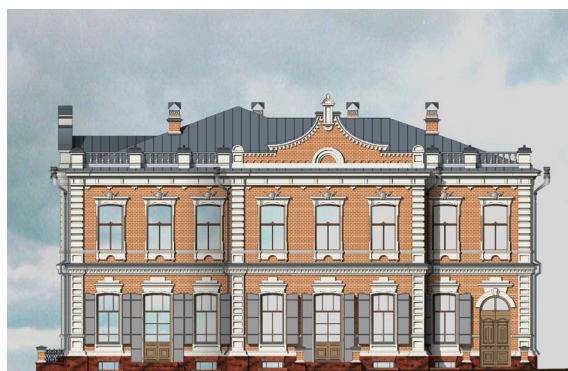
**Рис. 9.** Графическая реконструкция на рубеж 1910 г., ООО «Тюменьпроект» (руководитель А.И. Клименко, 2002 г.): *a* — восточный фасад по ул. Голицынской; *b* — северный фасад по ул. Царской

**Fig. 9.** Graphic reconstruction at the turn of 1910, “Tyumenproekt” (architect A.I. Klimenko, 2002): *a* — eastern facade along Golitsinskaya st.; *b* — northern facade along Tsarskaya st.

Восточный фасад по ул. Первомайской (бывшая — Голицынская) имеет классицистическую, абсолютно симметричную, трехчастную композицию. Фасадная плоскость разделена на три почти равные части, по три оси проемов в каждой. Центральная часть выделена ризалитом, и центр композиции акцентирован аттиком оригинального, редко встречающегося очертания. Центральная часть аттика с полуциркульным окном завершена карнизом в виде двух вогнутых относительно оси симметрии линий, вершина которых увенчана своеобразной башенкой. Углы ризалита и основного объема оформлены рустом, различным в уровнях первого и второго этажей. В центральных проемах каждой из трех частей фасада устроены входы в торговые залы первого этажа с крыльцами.

Северный фасад по ул. Республики (бывшая — Царская) решен в аналогичных формах с различием в том, что симметрия трехчастного построения с ризалитом и аттиком в центре нарушена укороченной правой частью в две оконные оси, в уровне первого этажа которой устроен парадный вход с крыльцом. Проем входа с полуциркульным завершением выде-

Результаты комплекса натурных исследований вкпе с материалами историко-архивных и библиографических исследований позволили выполнить графическую реконструкцию внешнего облика памятника на рубеж 1910 г., что в дальнейшем было использовано при разработке проекта реставрации и приспособления ОКН дома А.С. Колмакова (рис. 9) [8–21].

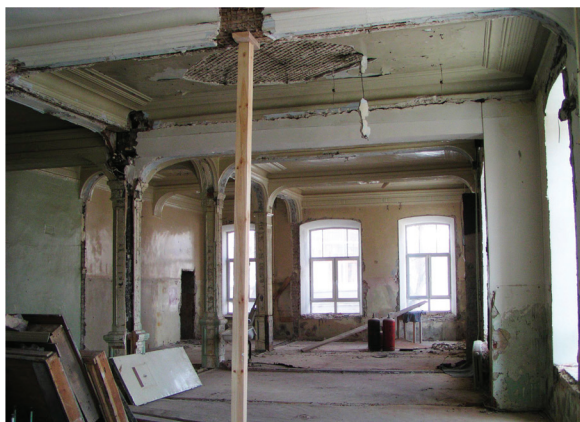
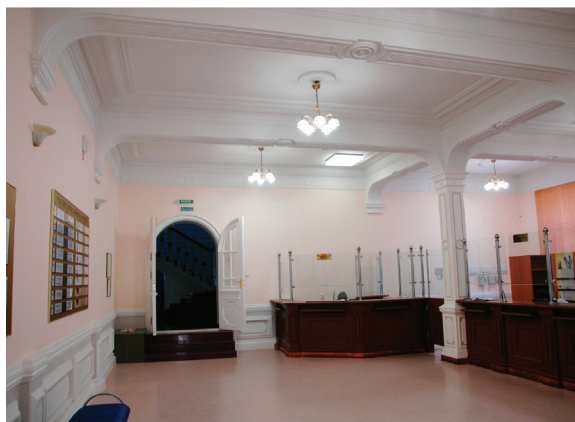
**Рис. 10.** Фрагмент интерьера первого этажа (фотографии А.И. Клименко, 2002 и 2011 гг.)

**Fig. 10.** Fragment of the first floor interior (photo by A.I. Klimenko, 2002 and 2011)

нительных промежуточных опор. Однако именно для создания особенного интерьера для посетителей в каждом из торговых залов было установлено по паре деревянных, декорированных колонн с капителями и базами, на которые опирались выполненные из досок пустотелые декоративные балки. Таким образом, создавалась своеобразная решетчатая конструкция потолка по типу «кессонного», по краям балки были закруглены, имитируя арки, а в местах примыкания к стенам они опирались на деревянные капители-кронштейны, аналогичные капителям колонн (рис. 10).

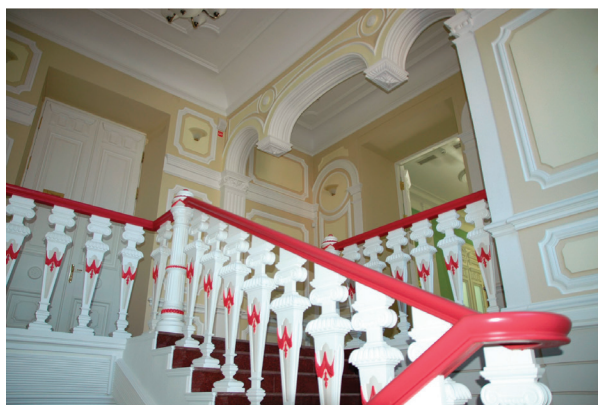
Рис. 12. Фрагмент интерьера второго этажа в процессе реализации (фотографии А.И. Клименко, 2011 г.)

Fig. 12. Fragment of the second floor interior in the process of implementation (photo by A.I. Klimenko, 2011)
